# Tarima para suelo Deck

EQUISOST BCN C/SAU N°4 08500 VIC. [www.equisostbcn.com](http://www.equisostbcn.com)

## TARIMA RAYADA PARA SUELOS

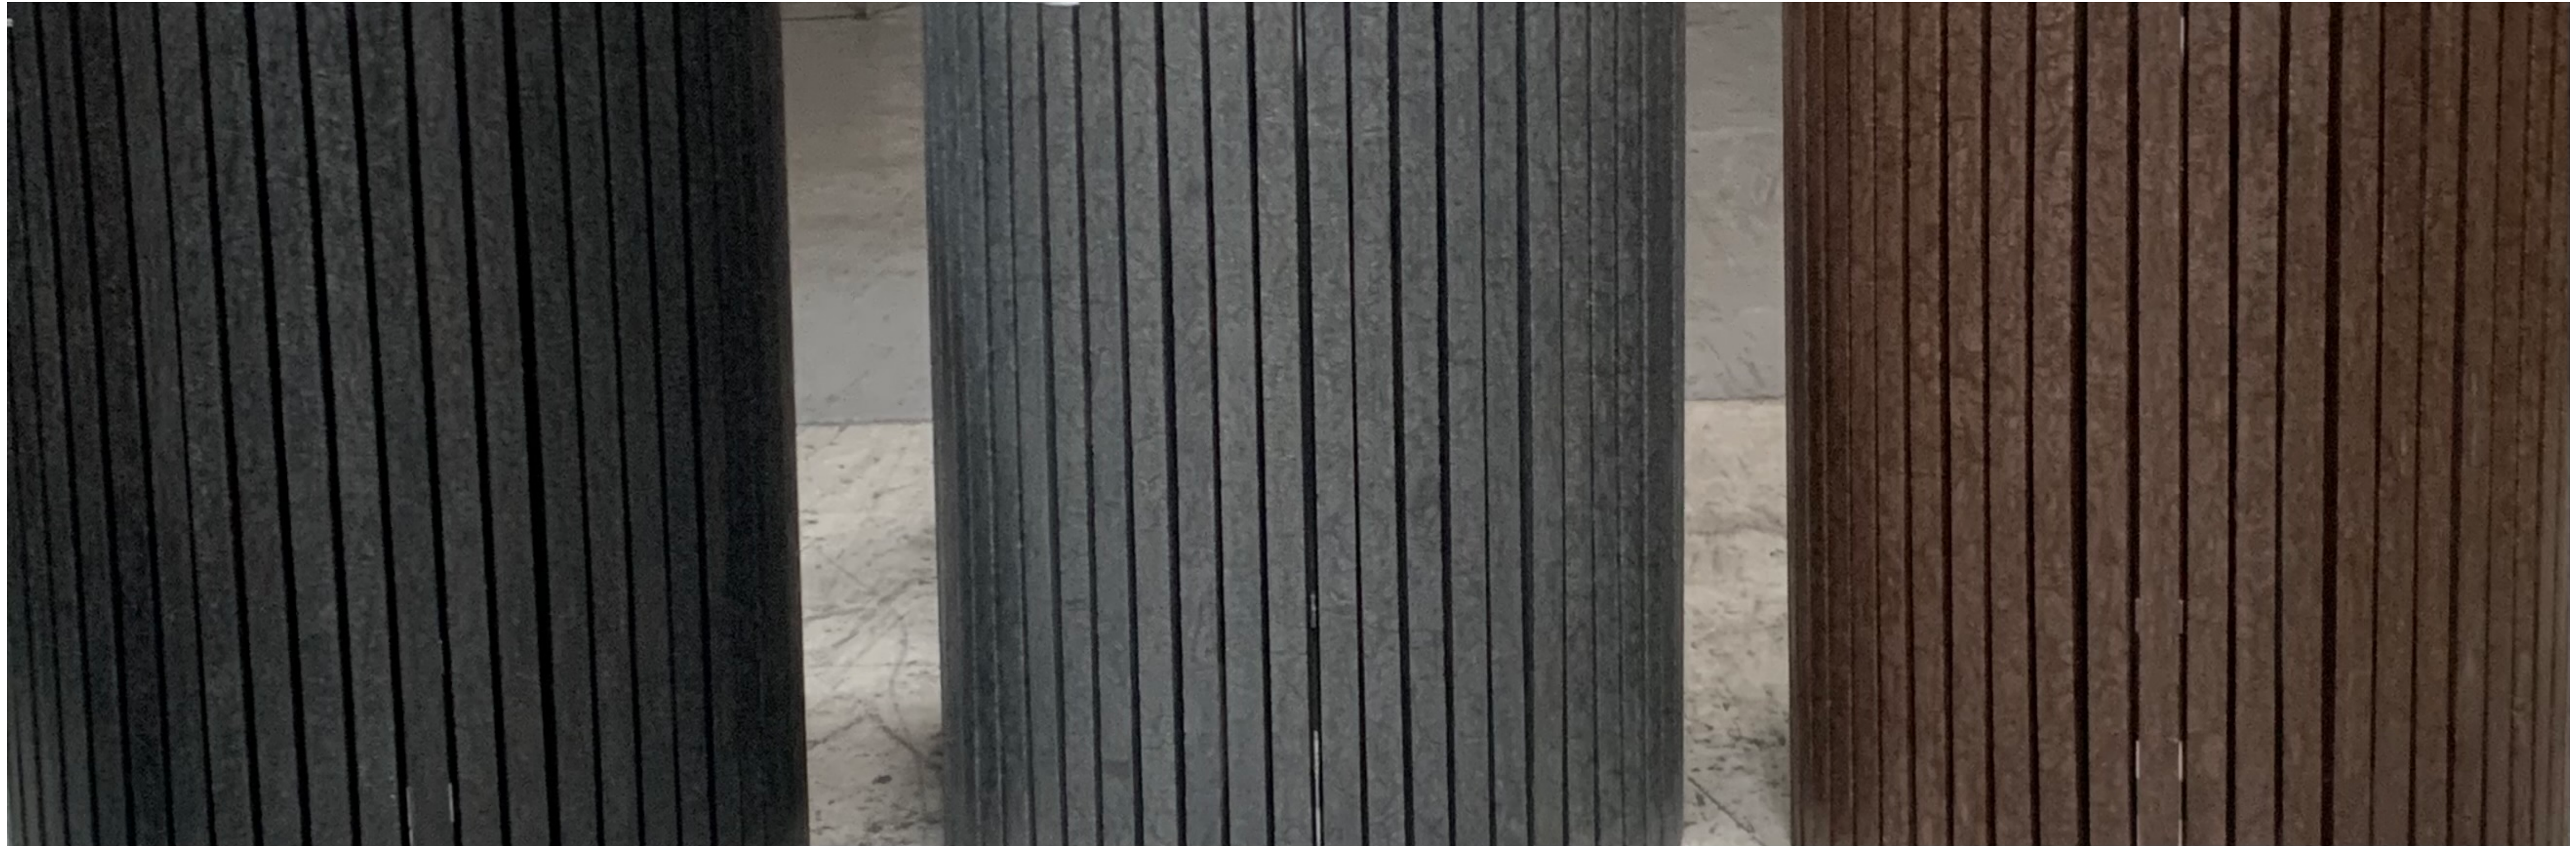
COMPOSICIÓN

Materiales plásticos reciclados como Polipropileno (PP) y Polietleno (Pe) y otros plásticos compatibles.

COLOR: Negro/ Marrón / Gris

SECCIONES : 130x45x3900(mm)
